Heftrucks resultaten van een inspectieproject 2004 - 2005

De risico's kunnen groot zijn

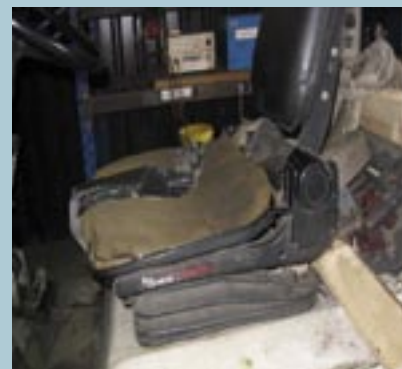
Voorbeeld van slecht onderhoud!
Zitting van nog in gebruik zijnde heftruck.

middel bleek niet gekeurd, de keurings/onderhoudsrapporten ontbraken of het arbeidsmiddel bleek slecht onderhouden (zie bovenstaande tabel). Vaak blijkt dat slecht onderhoud ertoe leidt dat het arbeidsmiddel niet meer veilig te gebruiken is. De meeste opmerkingen werden gemaakt over de slechte zitting (zie foto). Daarnaast werd veelvuldig geconstateerd dat de vorkvergrendeling niet in orde was, de stroomonderbreker niet werkte (zie ook: Maatregelen ter voorkoming van

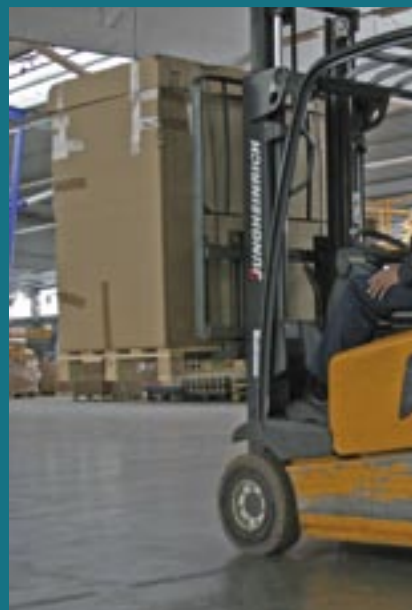
De AI heeft bij 63 bedrijven dieselheftrucks aangetroffen die binnen werden gebruikt. De meeste bedrijven hebben meer dan één (diesel)heftruck in gebruik. Totaal ging het om 92 heftrucks met een tilvermogen van 4 ton of minder, die niet in omsloten ruimten mogen worden gebruikt. Deze heftrucks moeten worden vervangen door bijvoorbeeld elektrische heftrucks. Verder bleken bij 10 werkgevers 12 heftrucks met een tilvermogen van meer dan 4 ton binnen in gebruik. Deze werkgevers moesten passende maatregelen nemen, bijvoorbeeld het plaatsen van een roetfilter.

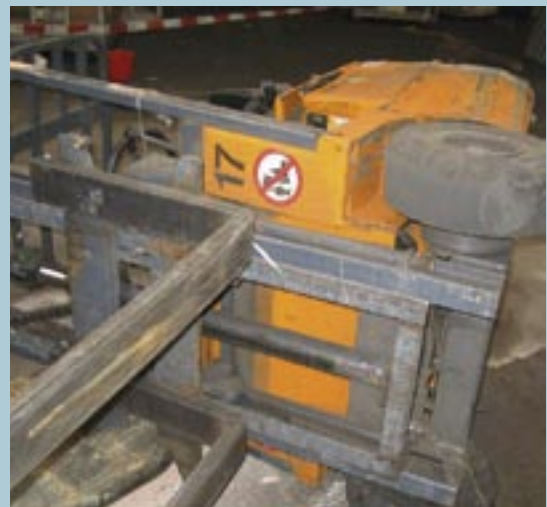
Zes procent van de bedrijven had een heftruck (of meerdere) in gebruik die géén bescherming bood tegen het kantelgevaar (bv. de deuren van de cabine of de gordels ontbreken). Bovendien is geconstateerd dat bij één op de tien bedrijven de veiligheidsgordel niet wordt gebruikt. Hiervoor heeft de werkgever een waarschuwing ontvangen. In een enkel geval heeft de werknemer een waarschuwing gekregen voor het niet gebruiken van de gordel terwijl hij van de draagplicht wel op de hoogte was (gebracht).

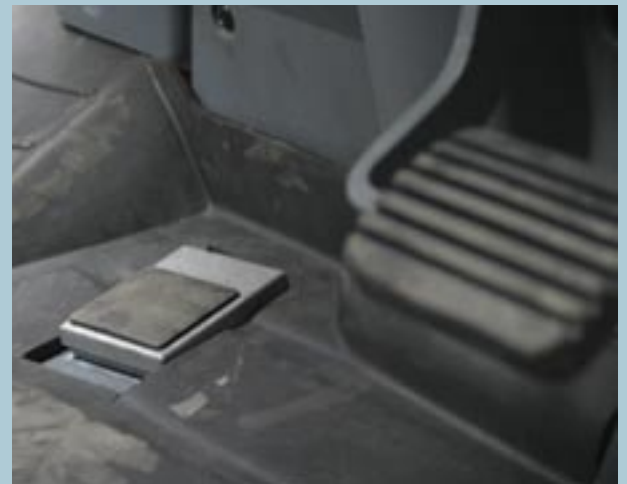
Bij één op de dertig werkgevers is geconstateerd dat de stroomonderbreker niet meer functioneert. Gezien het aantal overtredingen vinden werkgevers het blijkbaar lastig om zelf te constateren of een stroomonderbreker onder de zitting nog functioneert. Een **eenvoudig proefje** volstaat echter: 'gas' geven terwijl men boven de zitting 'hangt'. De heftruck mag niet in beweging komen. De heftruck mag pas gaan rijden als men gaat zitten.

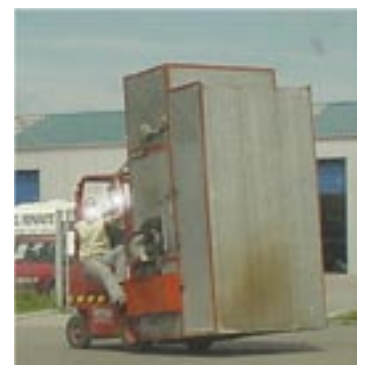
Een orderpikker wordt omgebouwd tot hoogwerker door er pallets in te leggen (zie foto hiernaast). Slachtoffer valt van een hoogte van 5 meter naar beneden terwijl hij reparaties verricht aan een magazijnstelling.

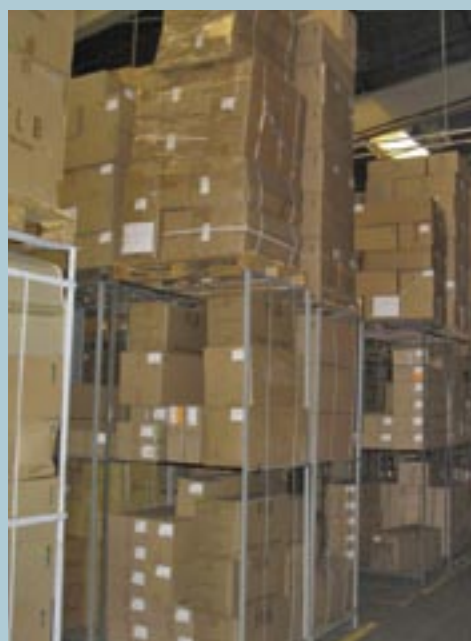
Bij een klein aantal bedrijven zijn opmerkingen gemaakt over de wijze van goederen stapelen en het feit dat de belastbaarheid van de stellingen niet bekend was. Foto: bij dit bedrijf werden (rol)containers gebruikt als stelling. Deze rolcontainers zijn hiervoor niet ontworpen. Het risico van te zwaar beladen, instabiliteit en instorten van de lading is reëel.
